## **MANIFESTAÇÃO TÉCNICA DE ENGENHARIA**

### **OBRA: CLINICA DA MULHER - RBI**

Trata-se de uma obra existente que foi castigada pelas condições meteorológicas ocorridas, venho através deste documento, **DAR PARECER REFERENTE A TÉCNICO REFERENTE A NECESSIDADE DE SERVIÇOS DE REPAROS EMERGENCIAIS PARA NORMALIZAÇÃO DO FUNCIONAMENTO.**

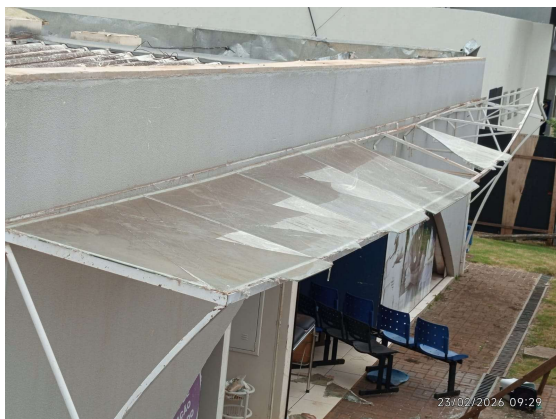
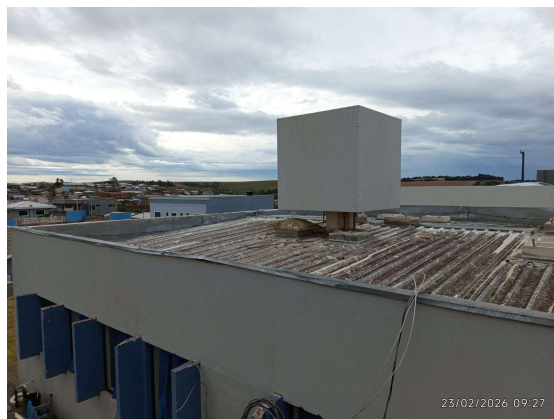
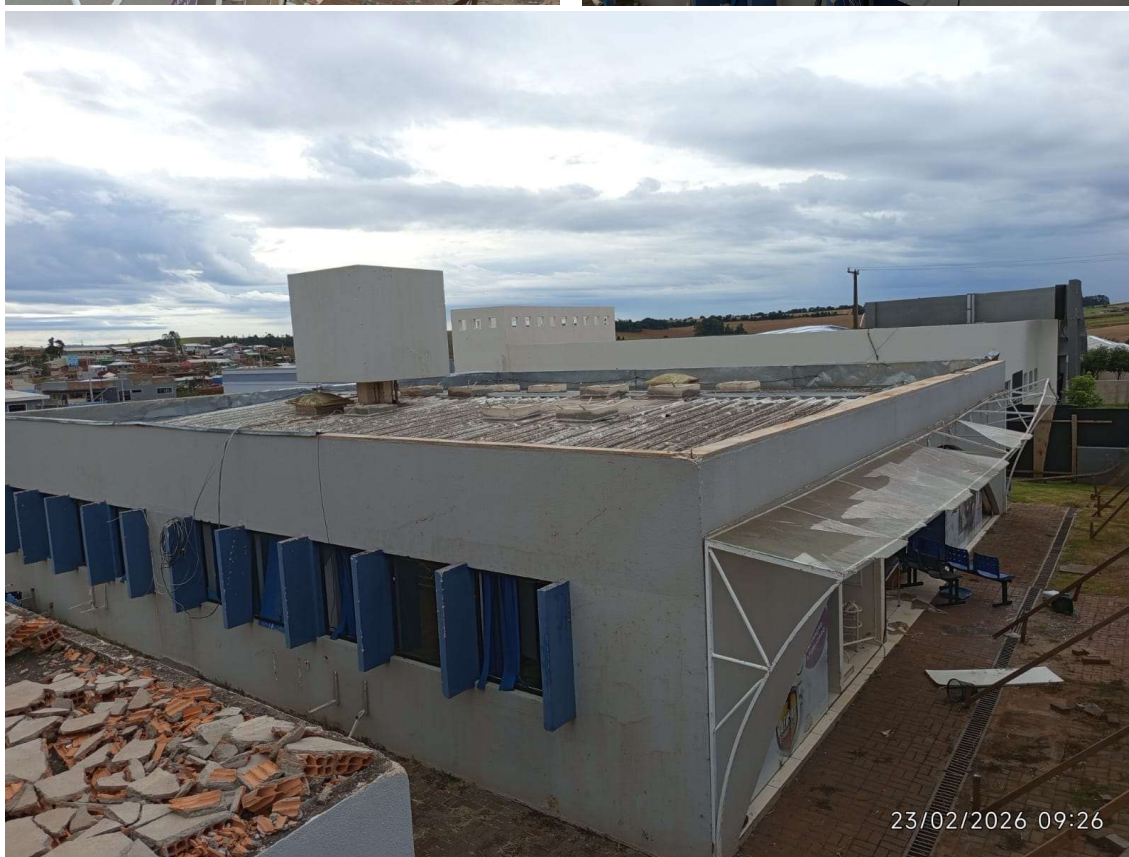
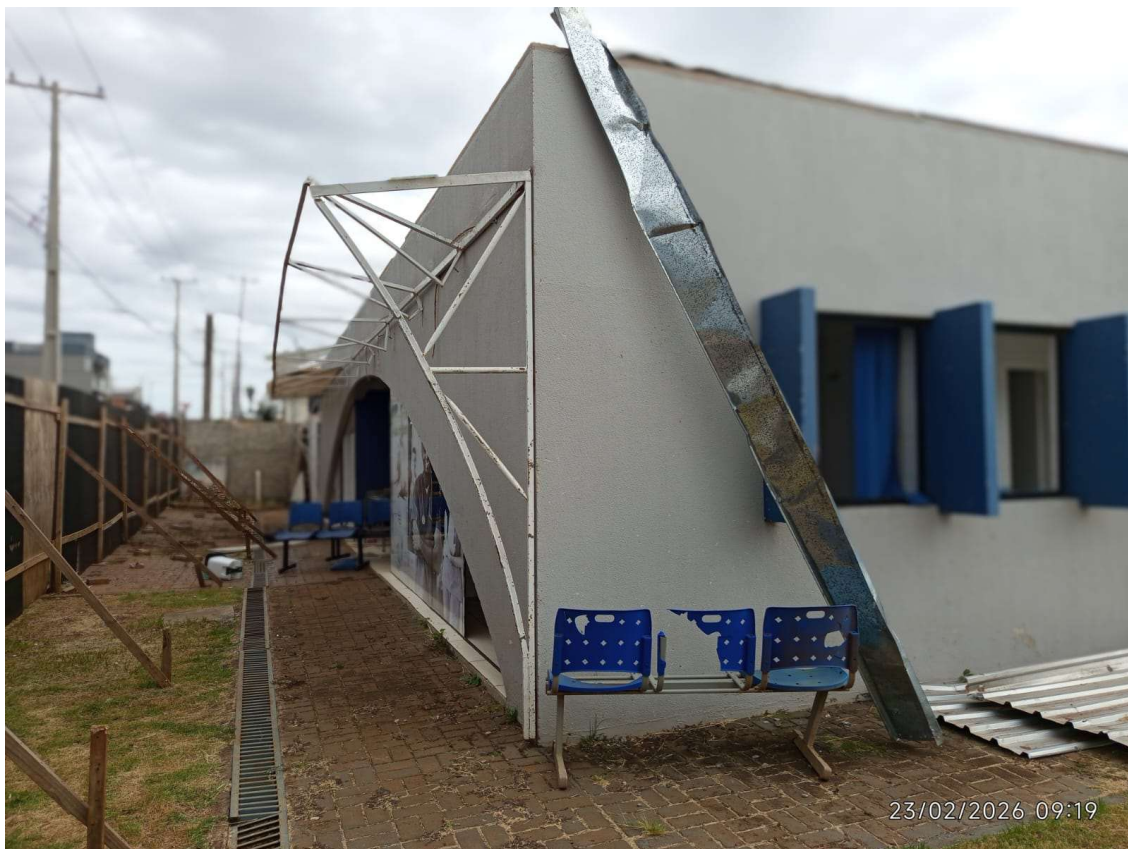
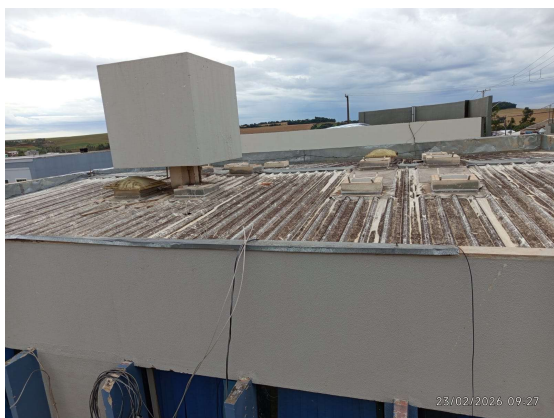
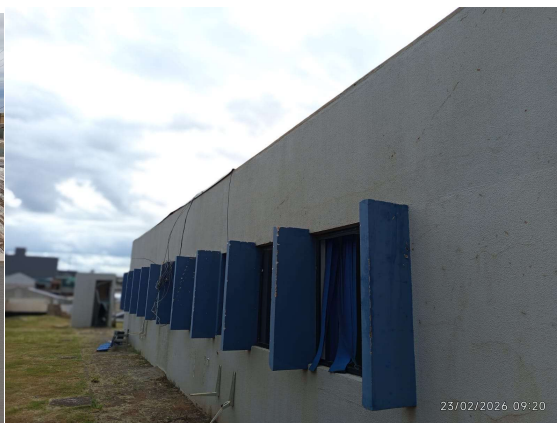
Nas fotos acima podemos ver que as estruturas externas de cobertura frontal foram totalmente danificadas, bem como o telhamento aplicado. Os rufos foram arrancados assim como as proteções das clarabóias.

Todas as telhas existentes possuem buracos pontuais, sendo assim necessário a reposição de toda a área de cobertura.

Durante a visita técnica realizada no empreendimento, pudemos observar que devido aos ventos, os estragos ocasionados atingiram principalmente a cobertura da obra, que foi atingida tanto por destroços de outras obras lindeiras, quanto houve torções de estruturas de cobertura frontal metálica. Isso ocasionou a necessidade de reposição global da cobertura, conforme podemos observar nas fotos a seguir:

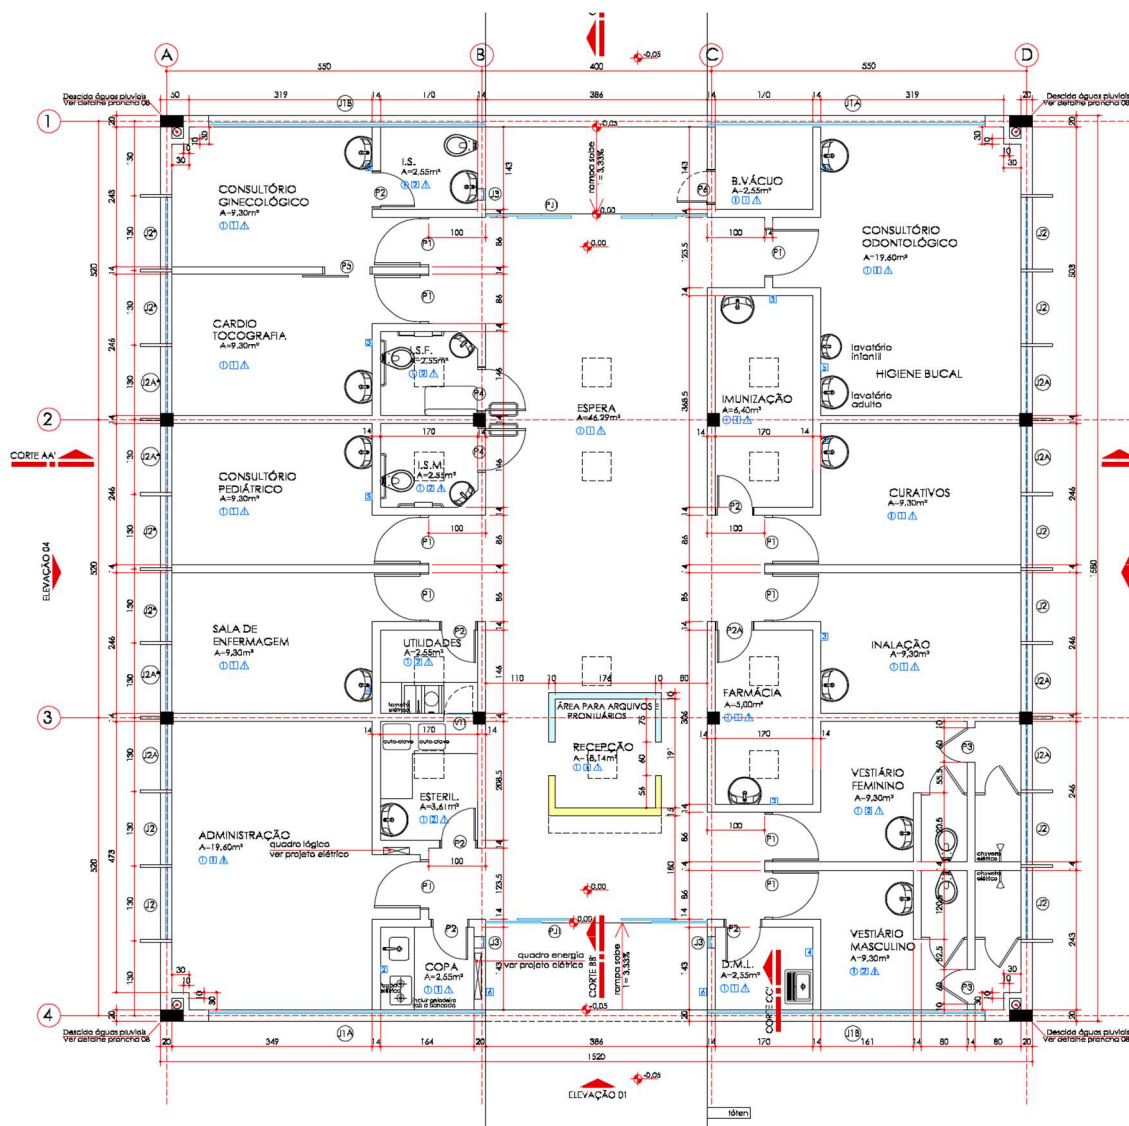
Quanto as esquadrias internas, levando em conta os estragos tanto na cobertura quanto nas esquadrias externas da obra, ocorreu de molharem completamente. Por serem executadas em MDF, com isso acabaram estufando e será necessário a reposição das mesmas.

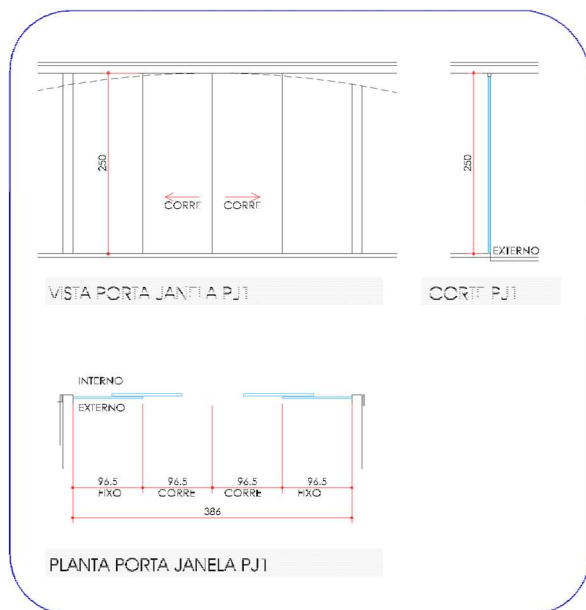
PORTA JANELA PJ1:

PORTAS FRONTAL E FUNDOS:

$$3,86 \times 2,50 \times 2 \text{ UNIDADES} = 19,30 \text{ M}^2$$

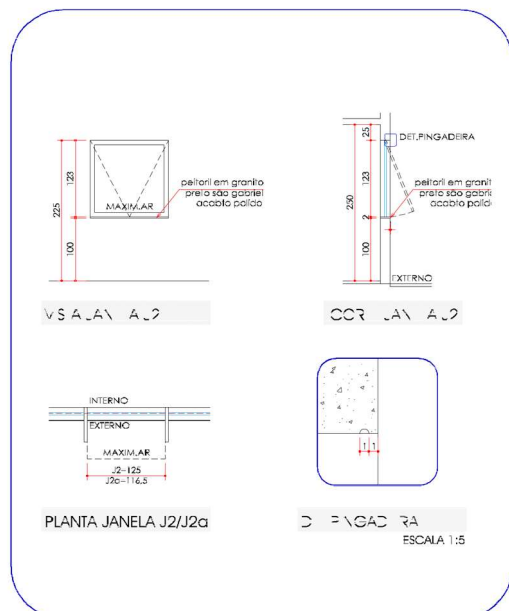
JANELA J2/J2a:

10 UNIDADES EM CADA LATERAL X 2 LADOS = 20 UNIDADES

$$20 \text{ UNID.} \times (1,165 \times 1,23) = 28,66 \text{ M}^2$$
