| Obra/Endereço ESCOLA MUNICIPAL DO CAMPO ALFREDO ROSA - EIF <small>DISTRITO DA LINHA ROSA, SN - CEP 85.340-000</small> | | |
| Prancha 01/02 | Conteúdo da Prancha PLANTA DE RISCO QUADRO ESTATÍSTICA | |
| Proprietário PREFEITURA DE RIO BONITO DO IGUAÇU - PR | Responsável Técnico MARISTELA MAYER DOS SANTOS CREA-PR-64.294/D | |

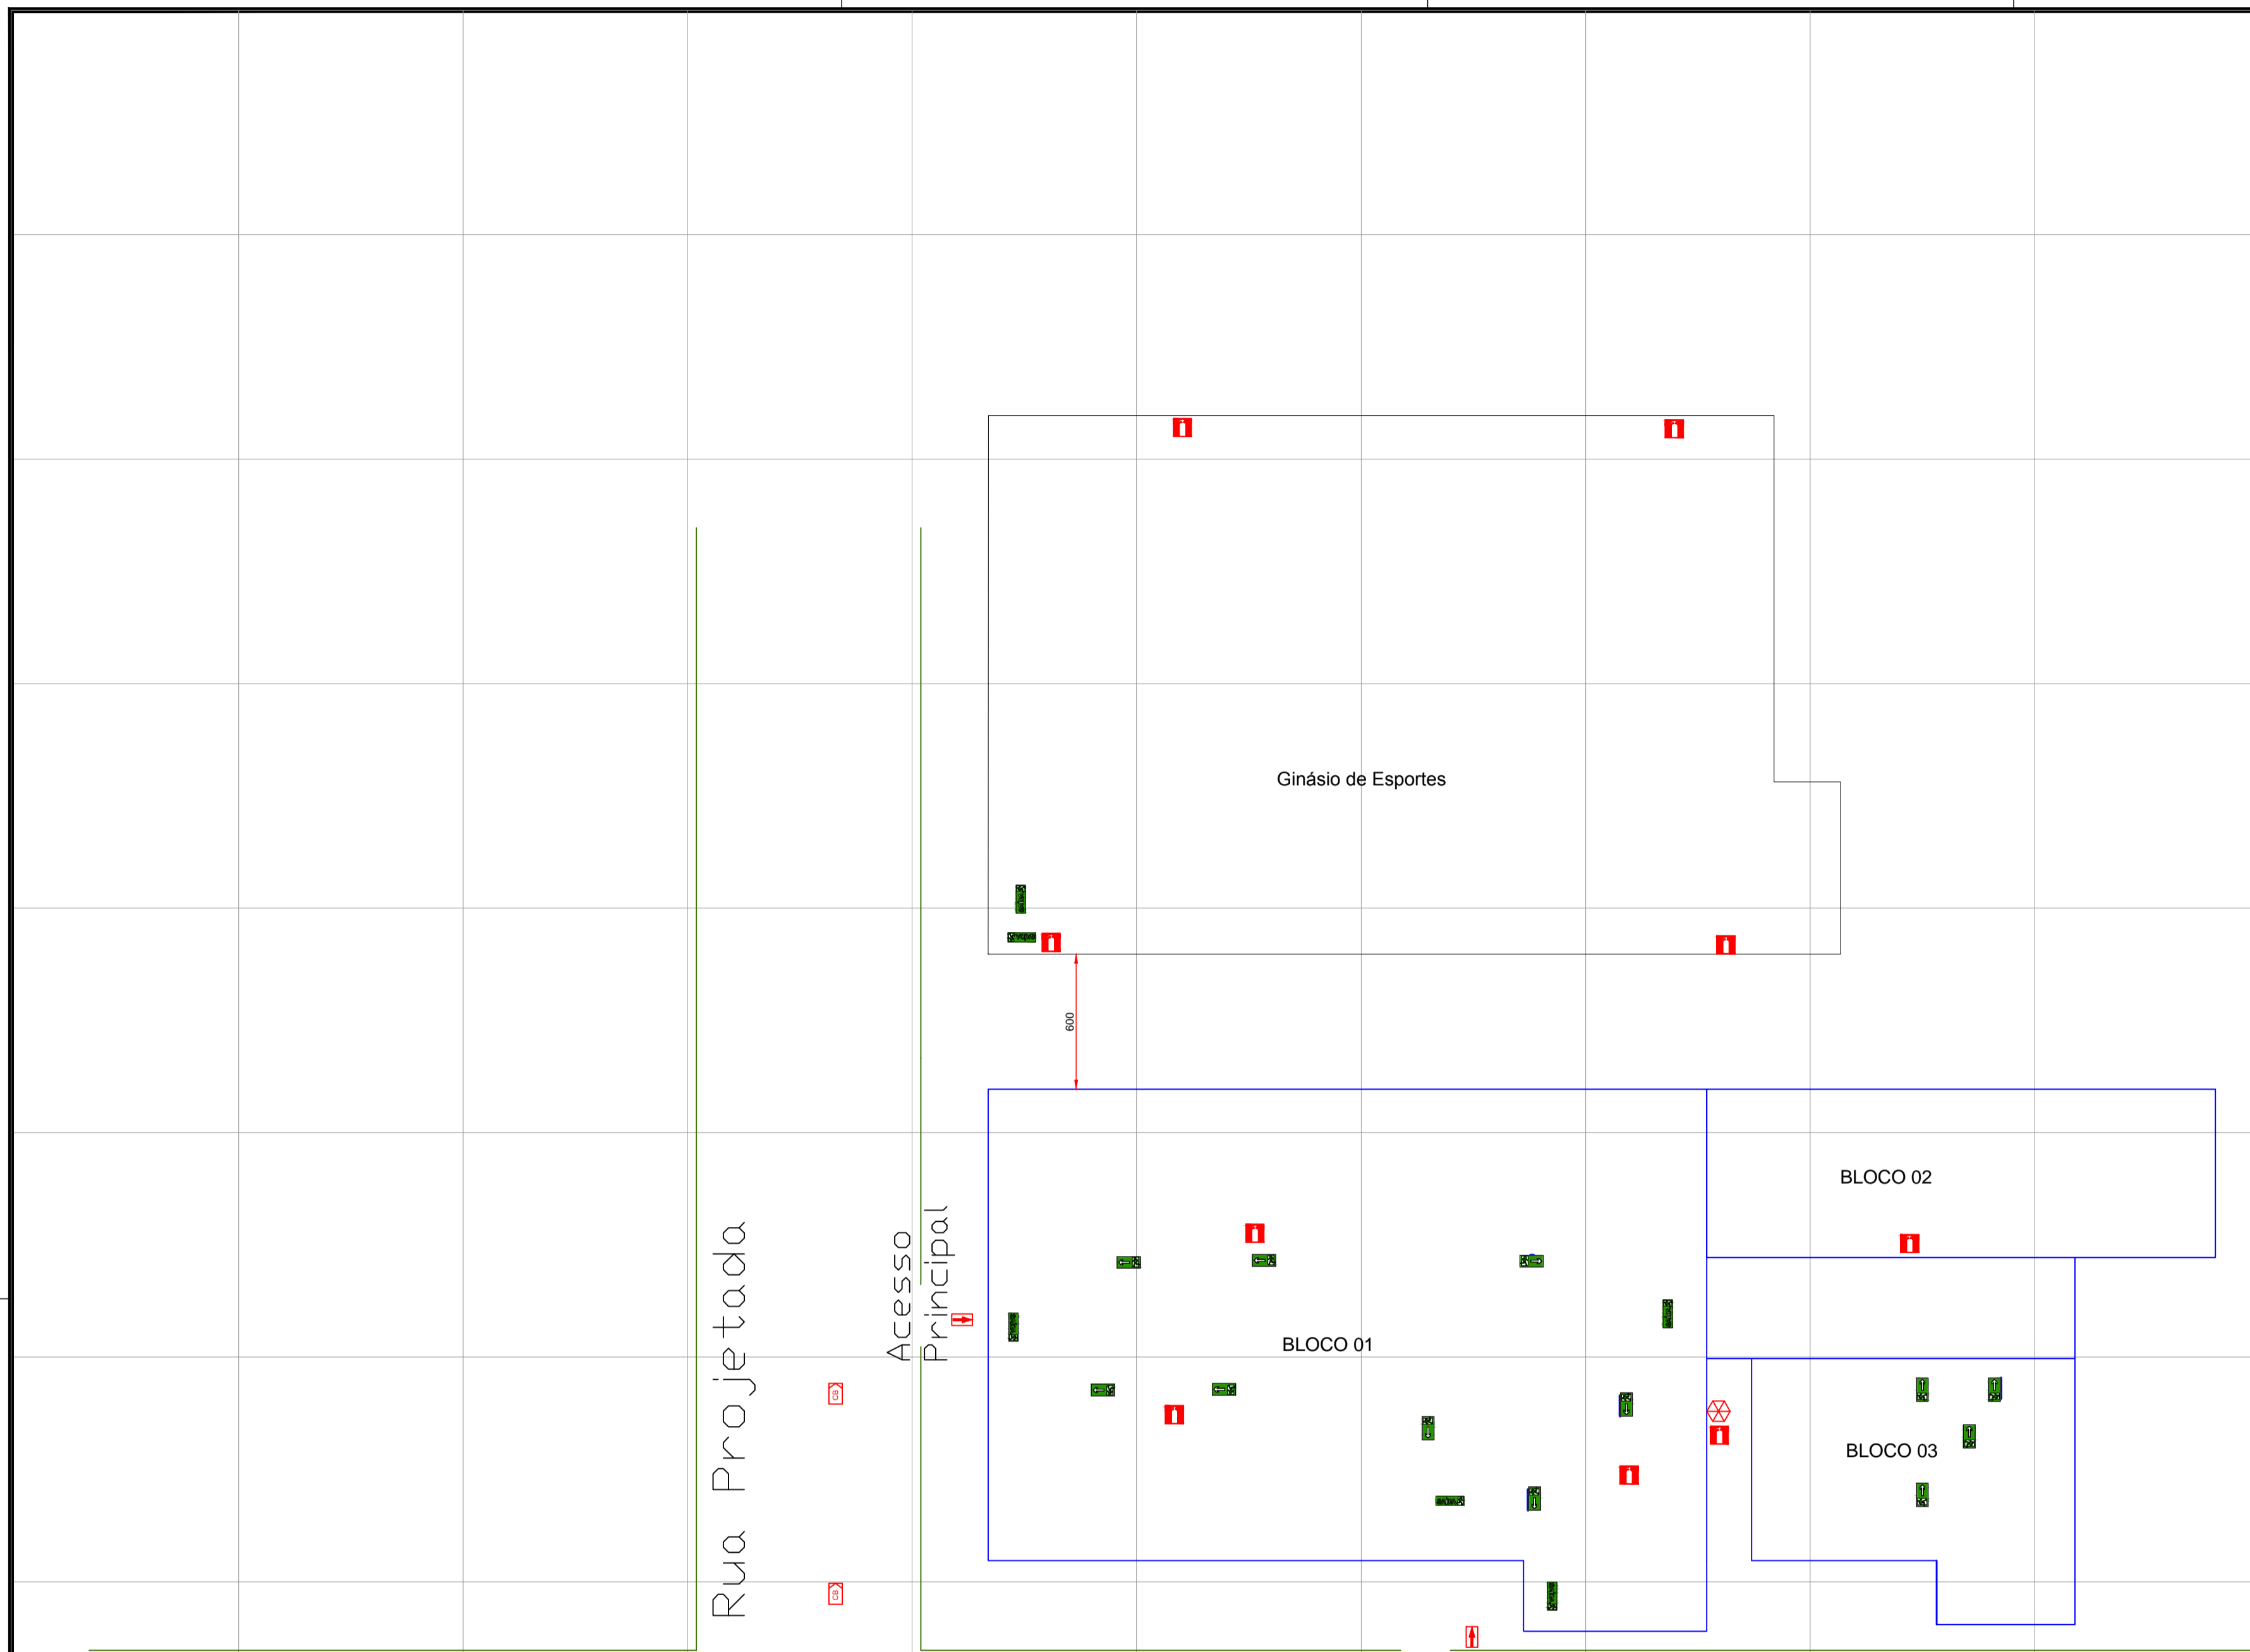
PLANTA BAIXA
ESCALA - 1:200

| | ACESSO DE VIATURA NA EDIFICAÇÃO |
| | EXTINTOR DE INCENDIO |
| | ACESSO DE GUARNIÇÃO A EDIFICAÇÃO |
| | CENTRAL PREDIAL DE GLP |
| | SAIDA DE EMERGENCIA |
