MUNICIPIO DE RIO BONITO DO IGUACU  
RIO BONITO DO IGUAÇU-PR

PREGÃO ELETRÔNICO Nº 003/2024  
Processo Administrativo Nº 009/2024  
Tipo: AQUISIÇÃO  
PREGOEIRO: ROBERTO JOSÉ KWAPIS  
Data de Publicação: 11/04/2024 11:16:00

Contratação de empresa especializada para a execução de serviços de transporte, tratamento e disposição final  
bientalmente adequado e licenciado dos resíduos domiciliares Classe II A (não inerte), sendo eles os não recicláveis  
e orgânicos, pelo período de 24 meses.

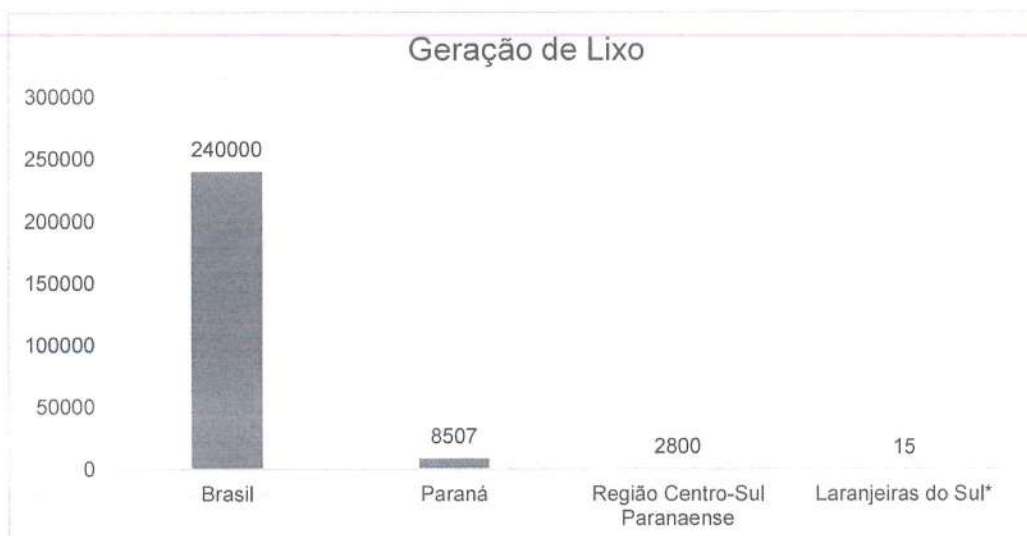
- Geração de lixo no Brasil – cerca de 240.000 toneladas de lixo/dia;
- Geração de lixo no Paraná – cerca de 8.500 toneladas de lixo/dia;
- Geração de lixo na Região Centro Sul Paranaense – cerca de 2.800 toneladas de lixo/dia;
- Geração de Lixo no Município de Laranjeiras do Sul – Estima-se cerca de 15 toneladas de lixo/dia.

**Gráfico 3.1: Comparativo de Geração de Lixo no Brasil, Paraná, Região Centro-Sul Paranaense e Laranjeiras do Sul.**

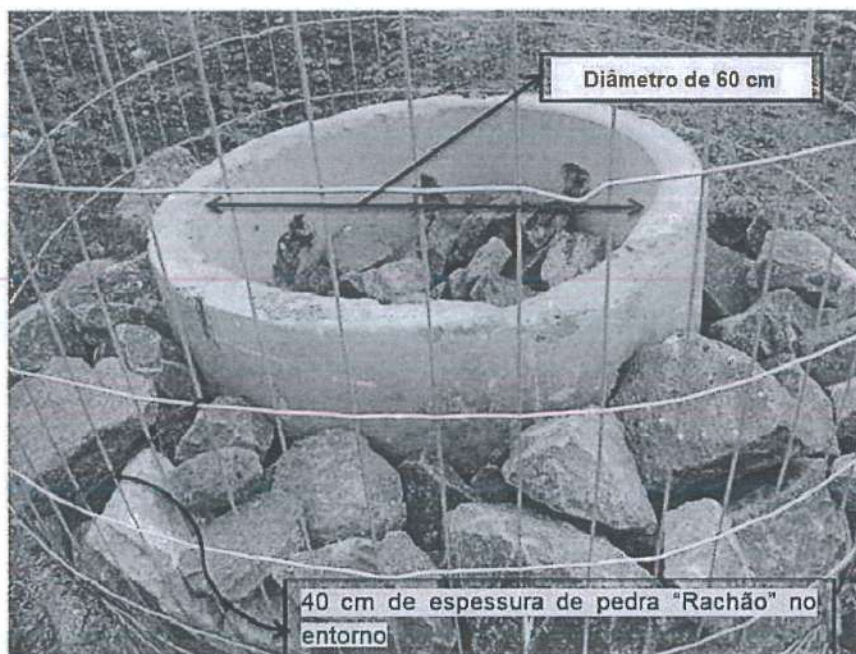
O sistema de drenagem de gases do aterro classe II é composto de poços verticais de 100 centímetros de diâmetro, espaçados de 40 metros entre si, e executados em manilhas de concreto perfuradas ao longo de seu corpo, e são preenchidas com pedra tipo "rachão" e revestidas por um corpo de tela metálica que servirá de suporte para uma camada externa à manilha com espessura de 40 cm, também preenchida com pedra tipo "rachão", conforme mostrado na figura a seguir.

Figura 3.1: Drenos de Gases.

Estes poços deverão ser diretamente interligados ao sistema de drenagem de percolados que fica no fundo do aterro e servirão de caminho para os líquidos percolados coletados pelos drenos superiores para que estes se encaminhem até os drenos inferiores que levam os líquidos até as lagoas de acumulação e equalização dos percolados.

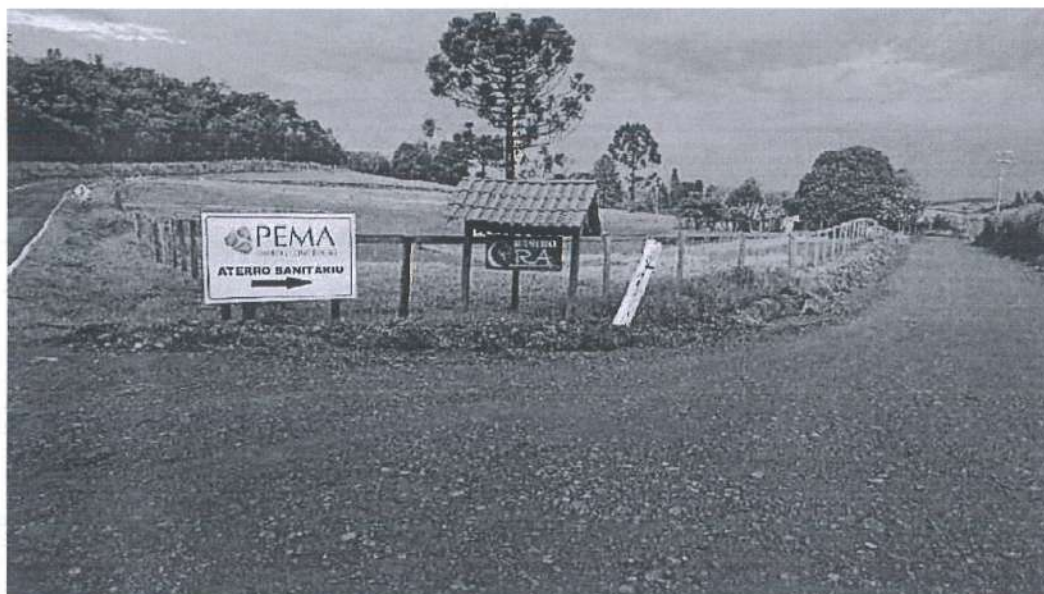
**Figura 3.4: Acesso ao Aterro Sanitário.**  
Fonte: Pijack Engenharia, 2017.

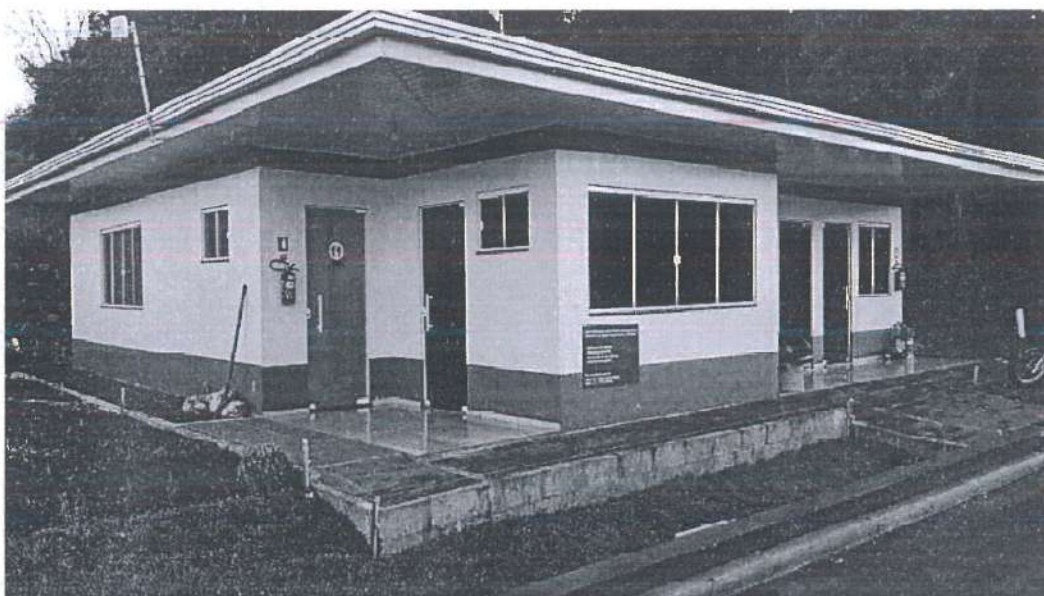
**Figura 3.5: Sede Administrativa e Guarita.**  
Fonte: Pijack Engenharia, 2017.

Tem a função de receber os colaboradores e visitantes no empreendimento, identificar e realizar os cadastros, bem como servirá de local onde o segurança noturno ficará monitorando toda área do empreendimento, através de câmeras e rondas (Figura 3.5).

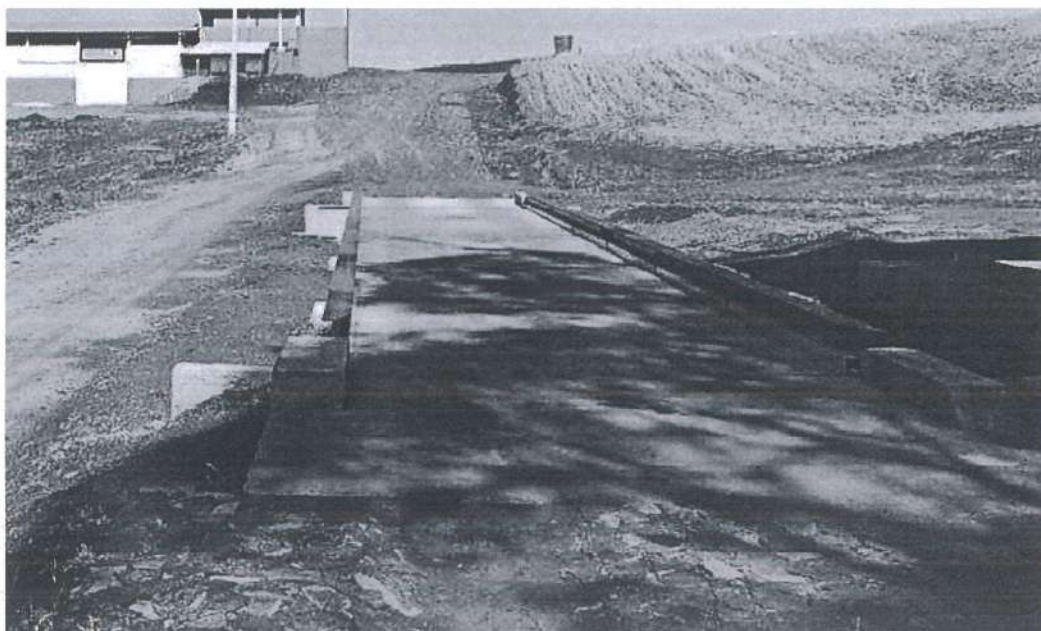
**Figura 3.6: Balança Rodoviária.**  
Fonte: Pijack Engenharia, 2017.

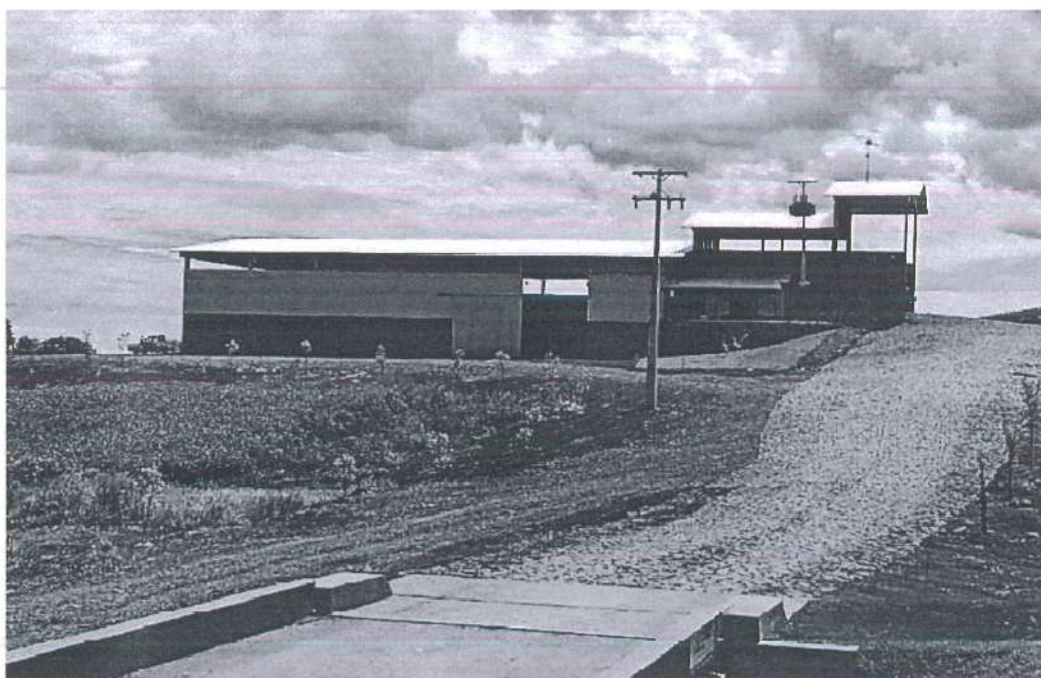
**Figura 3.7: Barracão de Triagem, Armazenamento, Prensagem e Enfardamento de Resíduos.**  
Fonte: Pijack Engenharia, 2017.

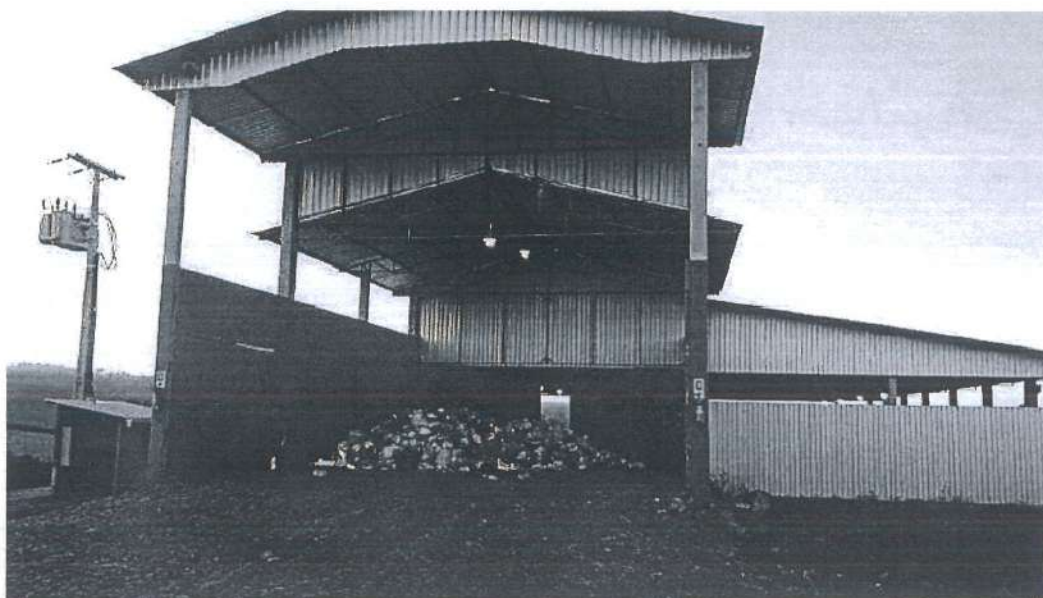
Figura 3.8: Moega de Recepção de Resíduos (Barracão de Triagem, Prensagem e Enfardamento).

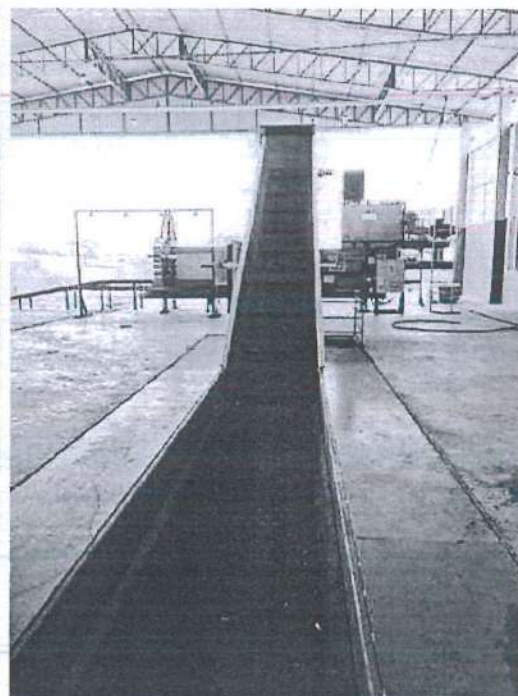
Figura 3.10: Área de Alimentação da Máquina Enfardadora.

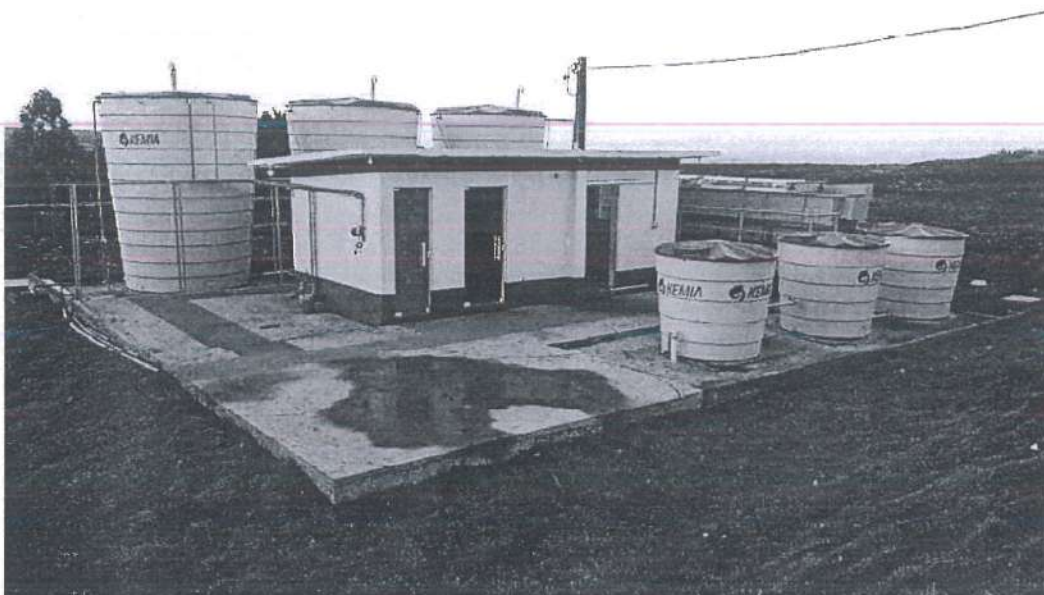
Figura 3.14: ETE – Estação de Tratamento de Efluentes Líquidos Industriais de Alta Eficiência.  
Fonte: Pijack Engenharia, 2017.

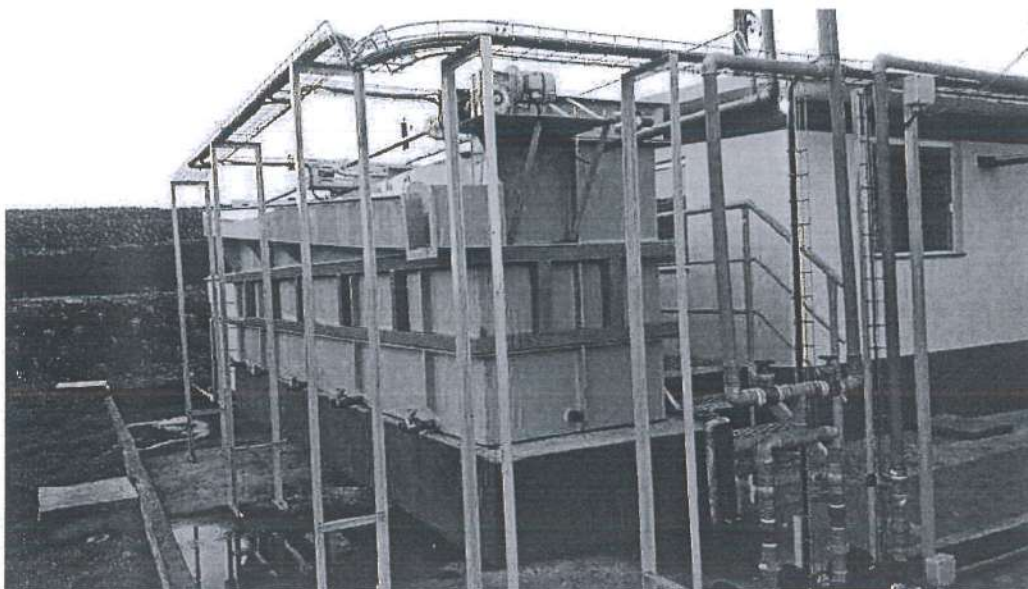
Figura 3.15: ETE – Reator de Eletrofloculação e Oxidação de Alta Eficiência.  
Fonte: Pijack Engenharia, 2017.

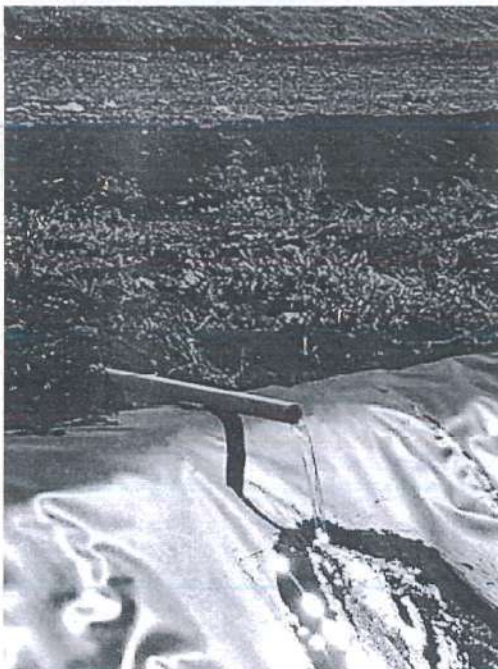
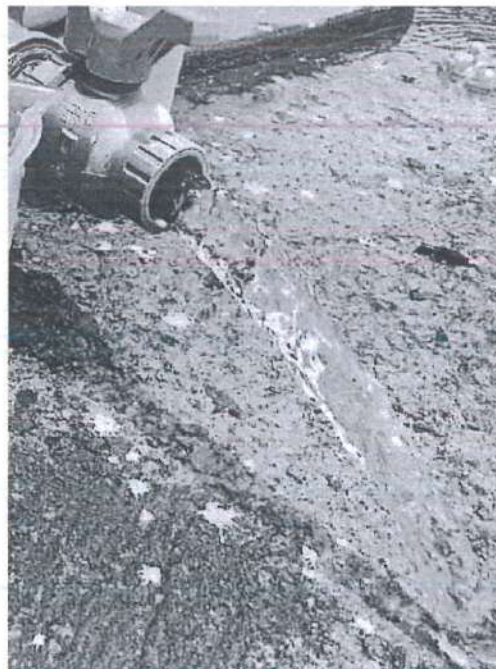
Figura 3.16: Aparência do chorume/lixiviado após passar pela Estação de Efluentes Líquidos Industriais Avançado por Eletrofloculação, Eletrooxidação e Filtros especiais.  
Fonte: Pijack Engenharia, 2017.

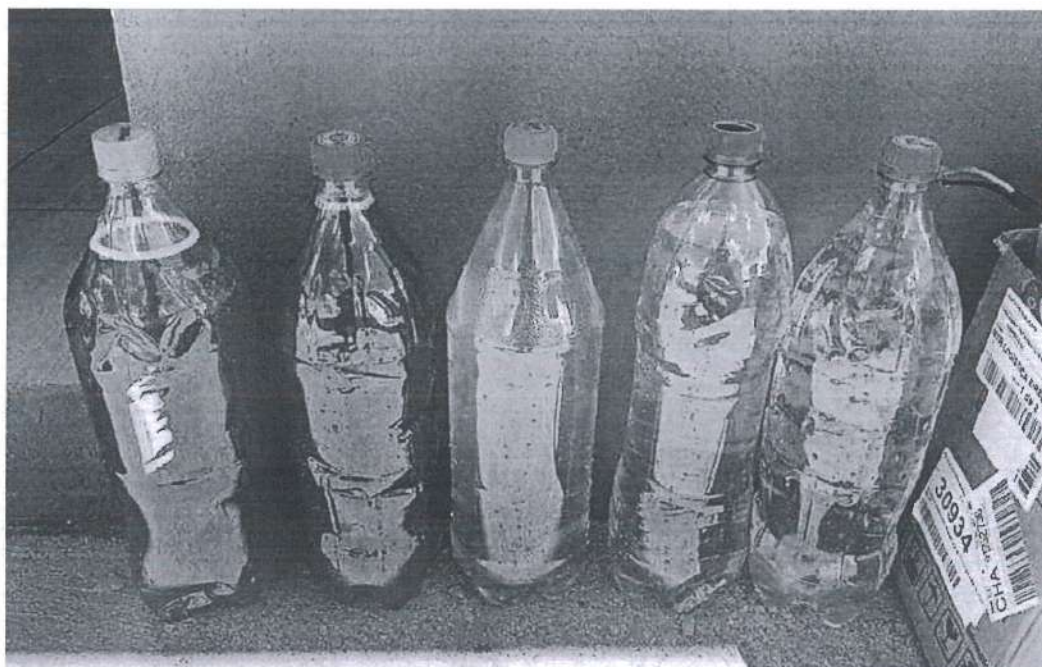
Figura 3.17: Comparativo das diferentes fases de tratamento do chorume na ETE da PEMA.  
Fonte: Pijack Engenharia, 2018.

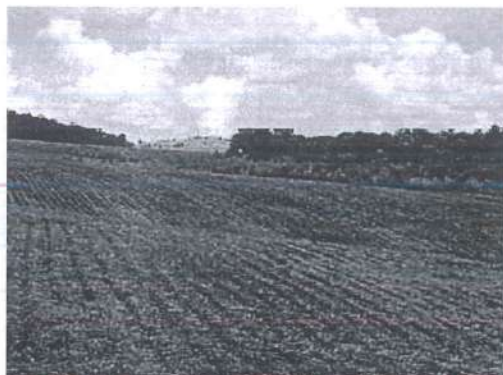
**Figura 3.20: Perímetro do futuro Empreendimento.**  
Fonte: Construnível, 2017.

Assim sendo, o local destinado ao futuro empreendimento encontra-se em região estratégica, com baixo impacto sobre a vegetação local (Mapa AT-PEMA-07-e 08-, Vol. II – Anexos, Item II), sem interferência em cursos d'água, e núcleos populacionais (Vol. II – Anexos, Item II - Mapa AT-PEMA-15-).

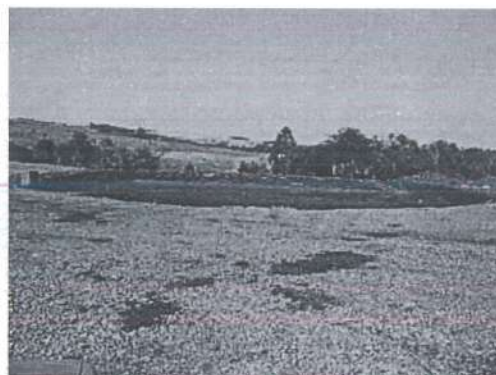
**Figura 3.21: Instalações presentes na área do empreendimento.**  
Fonte: Construnível, 2017.

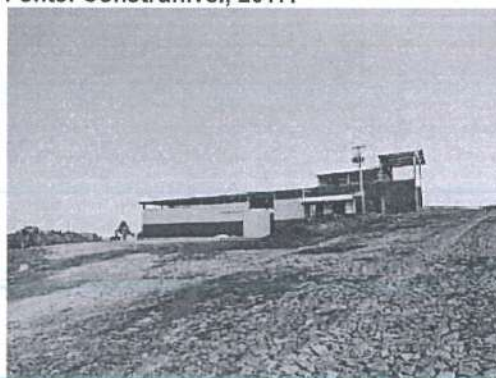
**Figura 3.23: Instalações do aterro em operação.**  
Fonte: Construnível, 2017.

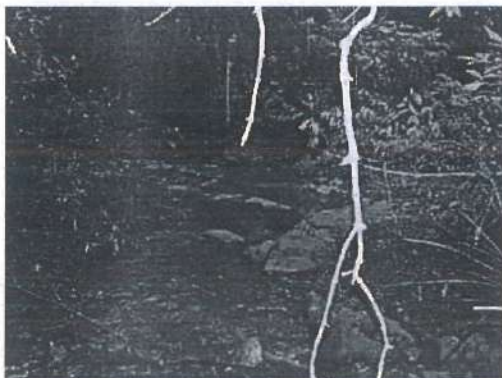
**Figura 3.25:** Córrego afluente do Rio Palmeirinha, a direita da Área do aterro sanitário.

células, existem dois cursos d'água de porte mínimo, um a esquerda e um a direita, conforme o (Vol. II – Anexos, Item IV – AN\_11 e Figura 3.27).

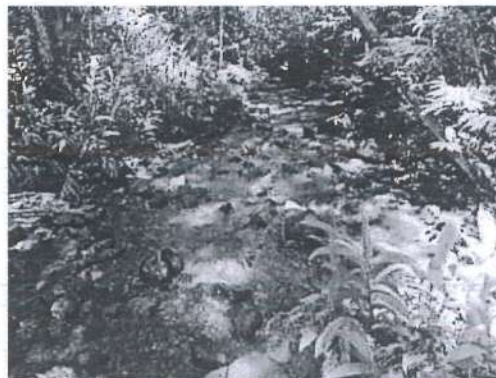
**Figura 3.26:** Rio Palmeirinha, localizado na porção inferior da Área do Aterro (Oeste).

Para garantir um monitoramento ambiental mais abrangente, sugere-se que sejam realizadas análises de água com frequência semestral, afim de avaliar possíveis alterações no Rio Palmeirinha.

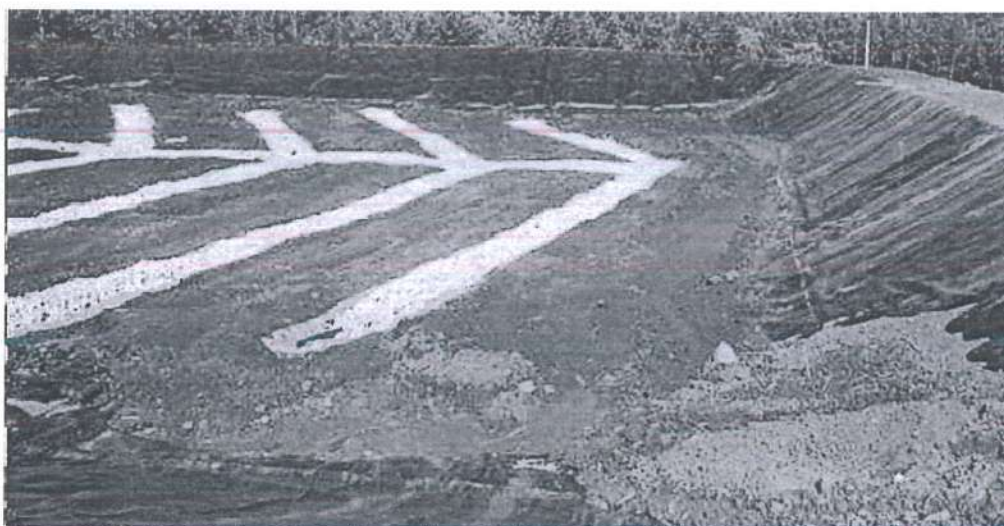
A figura a seguir ilustra uma célula de resíduos classe II (não perigosos).

Figura 3.29: Modelo de Célula de Destinação Final de Resíduos Classe II.  
Fonte Pijack Engenharia, 2017.

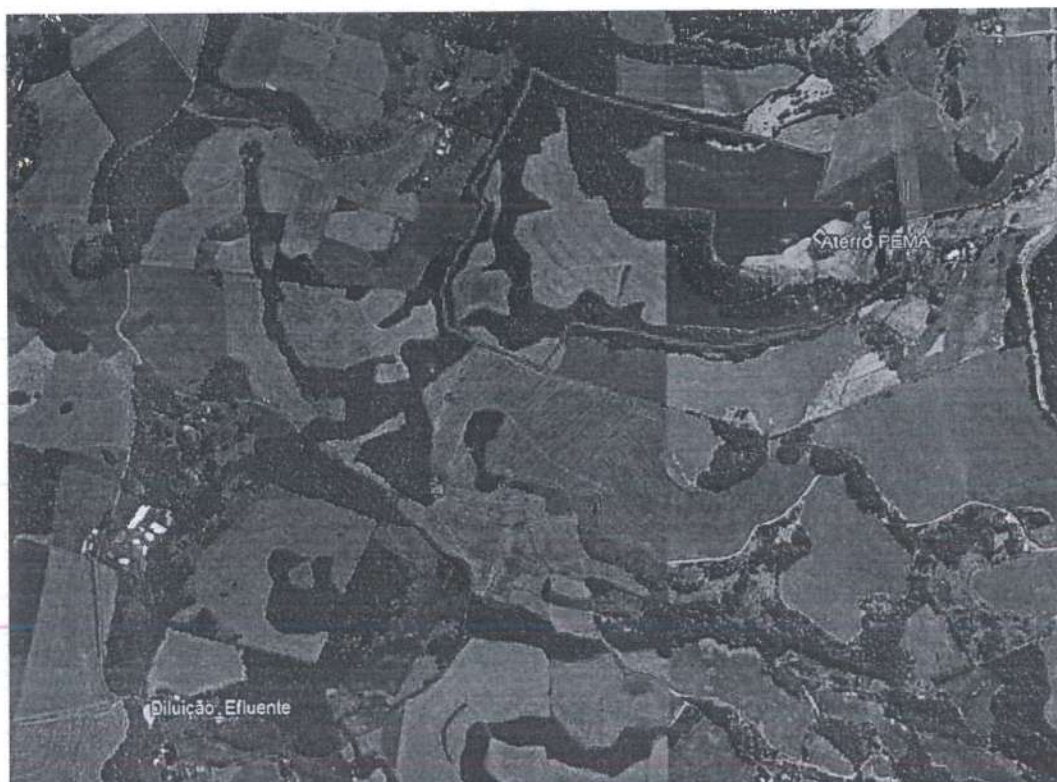
Assim, o efluente tratado estando dentro dos parâmetros citados acima, poderá ser lançados no Rio Vera Cruz, previamente autorizado através da Outorga emitida pela Portaria 1441/2016-DPCA (Vol. II – Anexos, Item I - Documentos), sem causar danos ao meio ambiente.

**Figura 3.31: Ponto de Lançamento de Efluente Tratado, em caso de necessidade.**  
Fonte: Adaptado Google Earth, 2016.

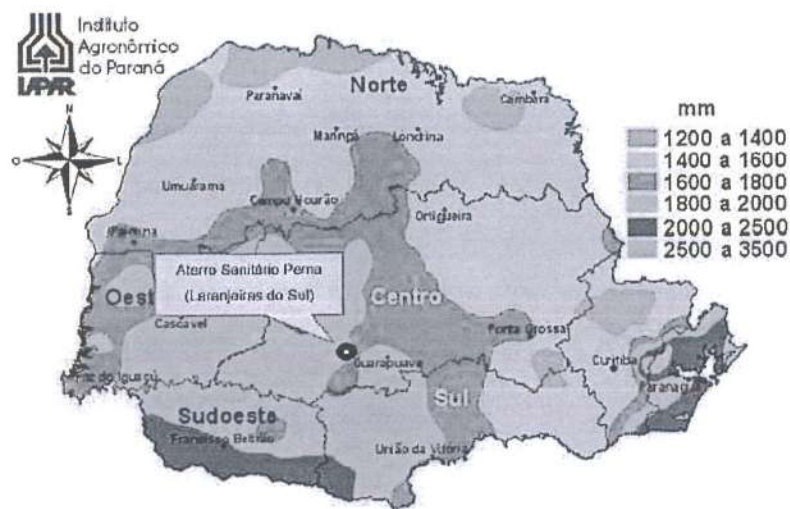
Com relação às precipitações, o Estado do Paraná apresenta uma distribuição relativamente equilibrada das chuvas ao longo de todo o ano, em decorrência das massas de ar oceânicas que penetram no Estado. O volume precipitado, no entanto, é diferenciado, variando entre 1.200 a 3.500 mm no estado. No local onde se encontra o Aterro Sanitário a precipitação média varia entre 1.600 e 2.000 mm como pode ser visualizado na figura abaixo.

**Figura 5.3: Precipitação média anual.**  
Fonte: IAPAR, 2016.
